ESTUDO DA MICRO-BACIA DO CÓRREGO CAÍ-GUAÇU (ANHUMAS/SP)

Universidade do Oeste Paulista, curso de Engenharia Ambiental, Presidente Prudente, SP. E-mail: marianaengamb@outlook.com

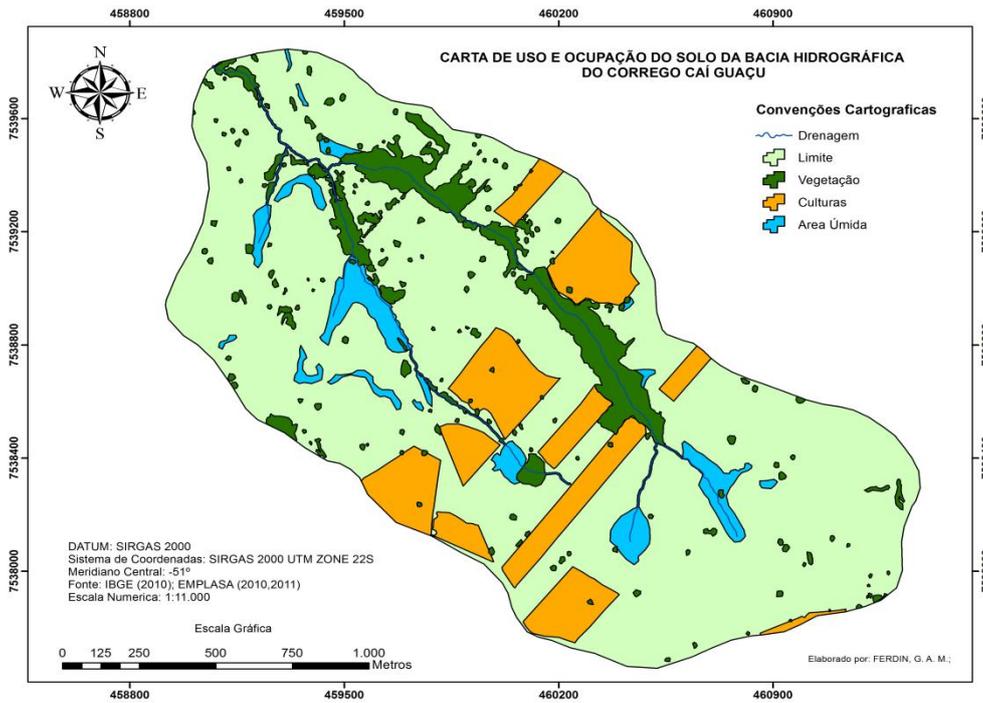
A área total da bacia é de 290,53 ha, e o curso d'água possui cerca de 5,11 km de extensão. Apenas 13,61 ha são de área de APP (área de preservação permanente) reflorestada; e 24,55 ha de vegetação total implantada no município. A área ocupada por culturas é de 38,20 há e de pastagem é 227,78 há.

Figura 1. Carta de Uso e Ocupação do Solo da Bacia Hidrográfica do Córrego Caí-Guaçu.

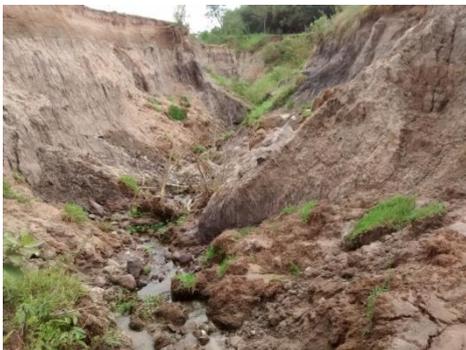
Dentre os problemas levantados estão o assoreamento do córrego, voçoroca, erosões nas encostas, animais no curso d’água, barramento irregular e falta de vegetação em zonas destinadas a APP.

Figura 2. Voçoroca

Com isso concluímos que há a necessidade da implantação de medidas emergenciais de para a preservação e recuperação da mesma.

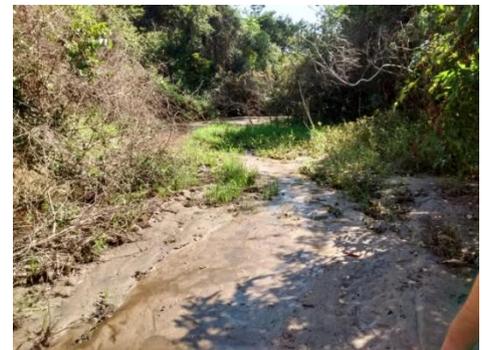
Figura 3. Assoreamento
